RAPPORT D'ÉCHANTILLONNAGE DE LA QUALITÉ DE L'EAU 2012 DU BASSIN VERSANT DU LAC DAVIGNON

Février 2013

Ce rapport a été commandé par la Ville de Cowansville dans le cadre de la mise en œuvre du plan d'action pour le bassin versant du lac Davignon. Il fait suite aux rapports sur la qualité de l'eau en 2010 et 2011. Un cédérom incluant les éléments suivants est fourni avec ce rapport :

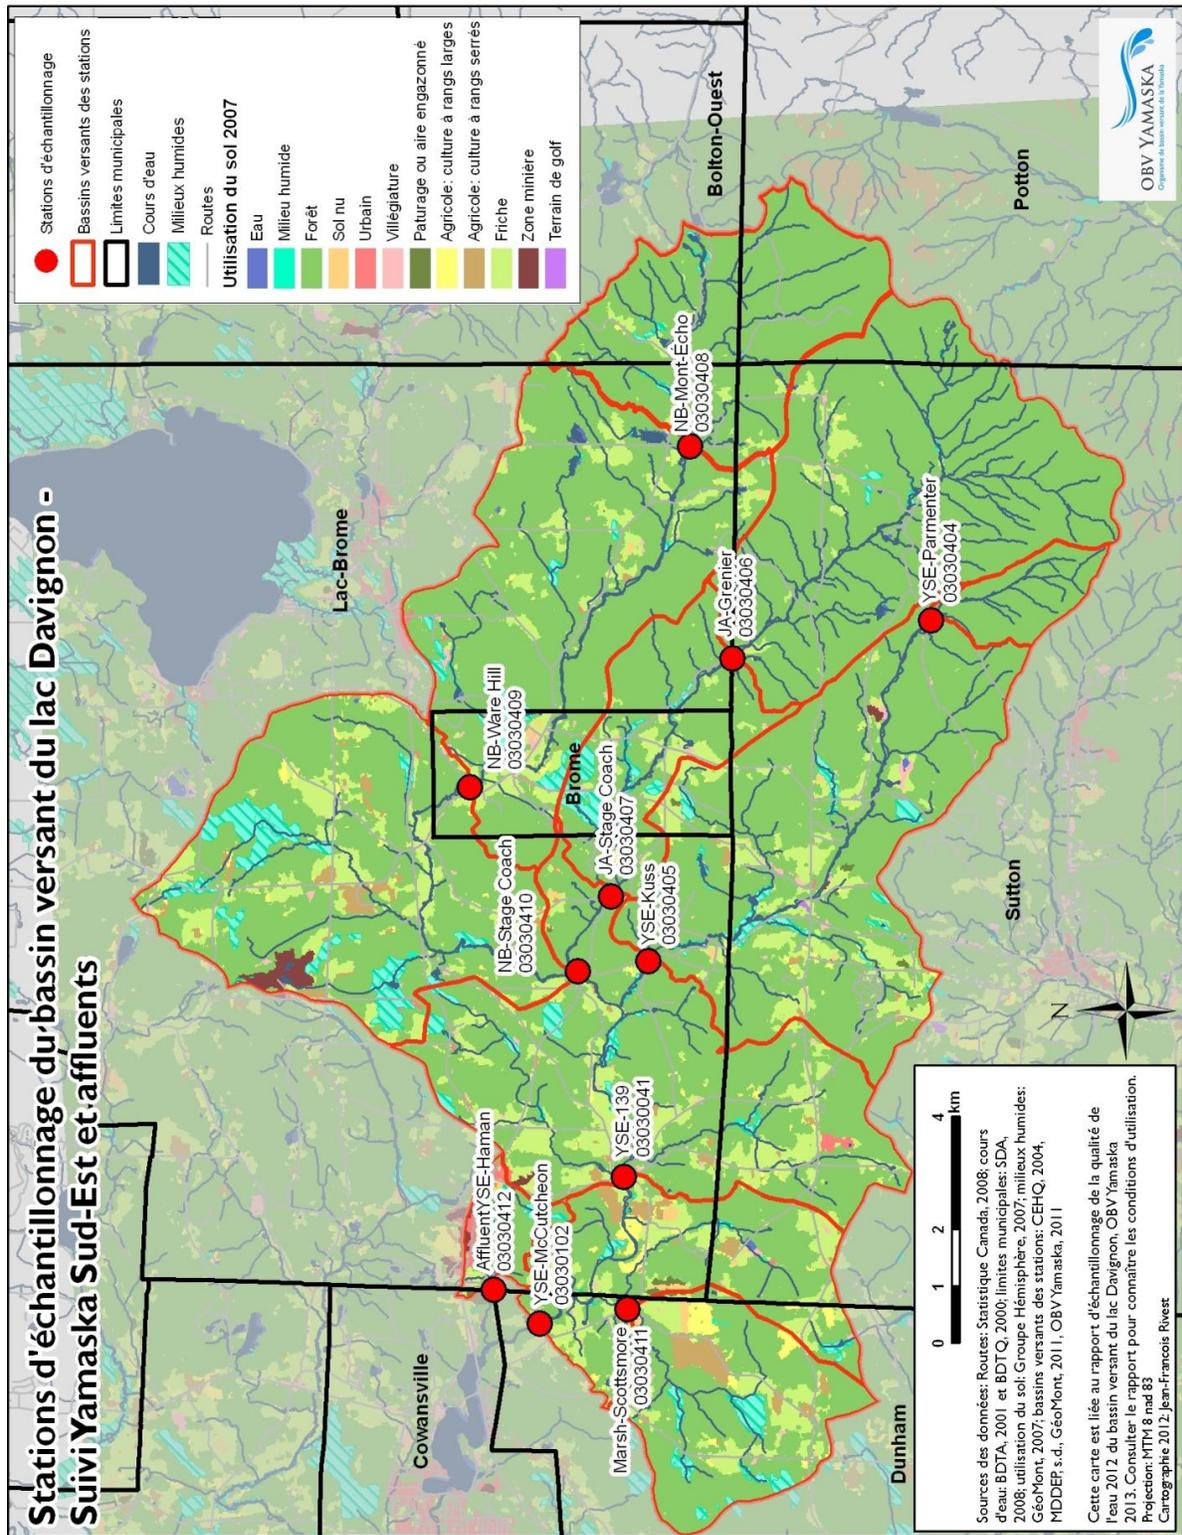
Figure 1 Localisation des stations d'échantillonnage 2010-2012 (suivi Yamaska Sud-Est et affluents)

11 stations ont été échantillonnées dans le BV du lac Davignon (voir Tableau I et Figure 1) au cours des trois années. En 2012, les stations NB-Mont Écho(408) et JA-Grenier(406) ont été abandonnées vu les résultats de 2010 et 2011 et afin de réduire les coûts. Ces stations sont réparties comme suit:

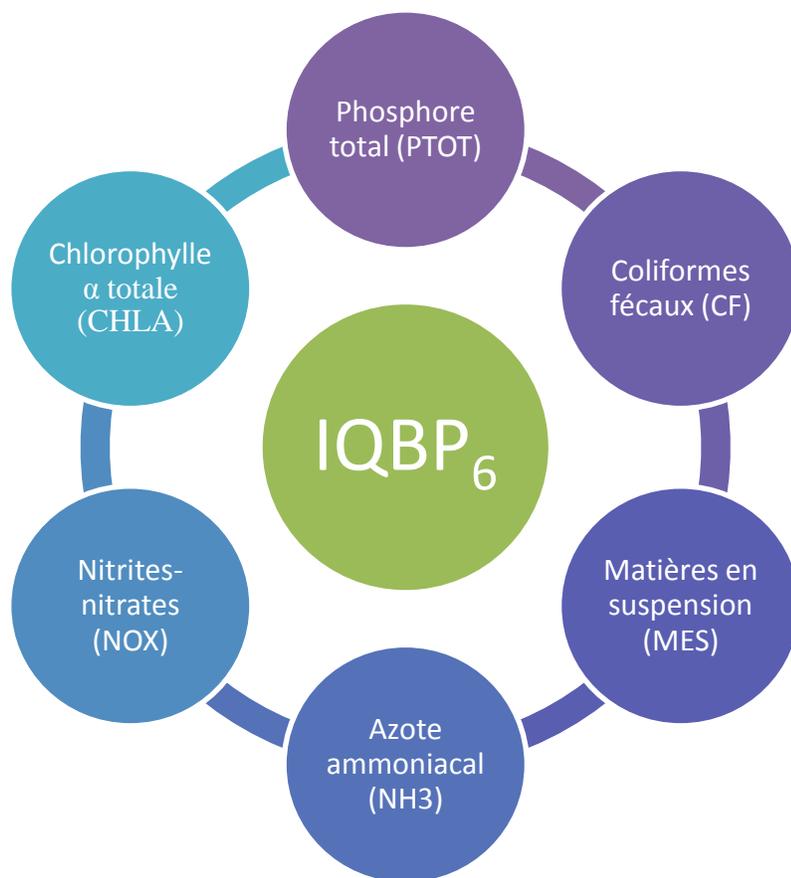
Figure 2 Paramètres de l'IQBP₆

IQBP ₆	Cote	Classe de qualité de l'eau
80-100	A	Eau généralement de bonne qualité permettant tous les usages, y compris la baignade
60-79	B	Eau de qualité satisfaisante permettant généralement la plupart des usages
40-59	C	Eau de qualité douteuse, certains usages peuvent être compromis
20-39	D	Eau de mauvaise qualité, la plupart des usages risquent d'être compromis
0-19	E	Eau de très mauvaise qualité, tous les usages risquent d'être compromis

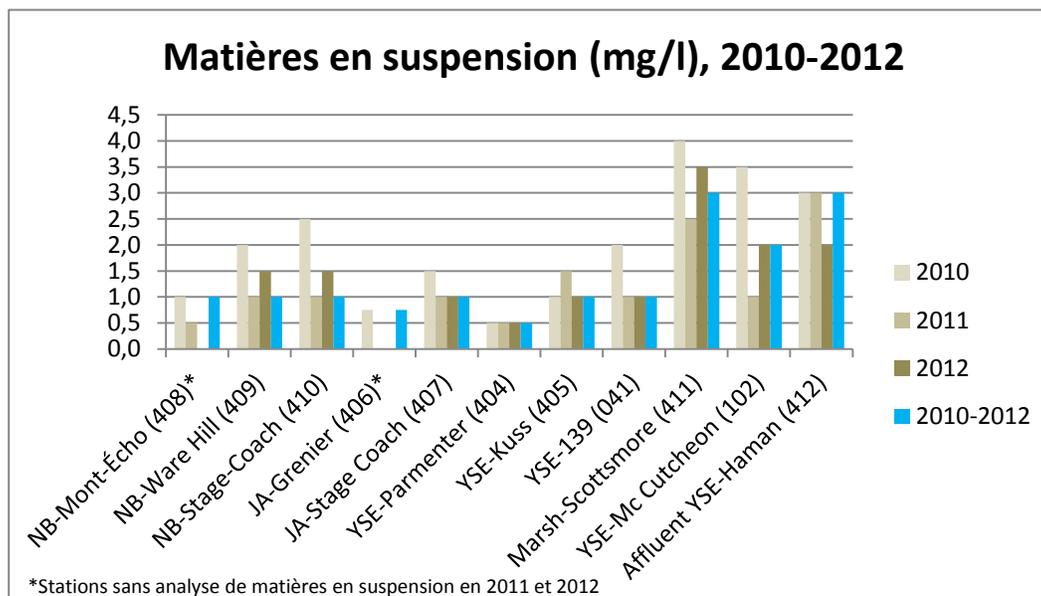
Graphique 2 Médiannes des prélèvements de mai à octobre 2010-2012 pour les matières en suspension aux stations échantillonnées

donc intéressant de considérer les moyennes ainsi que les données en période de crue pour évaluer l'état des matières en suspension (voir Tableau 9).

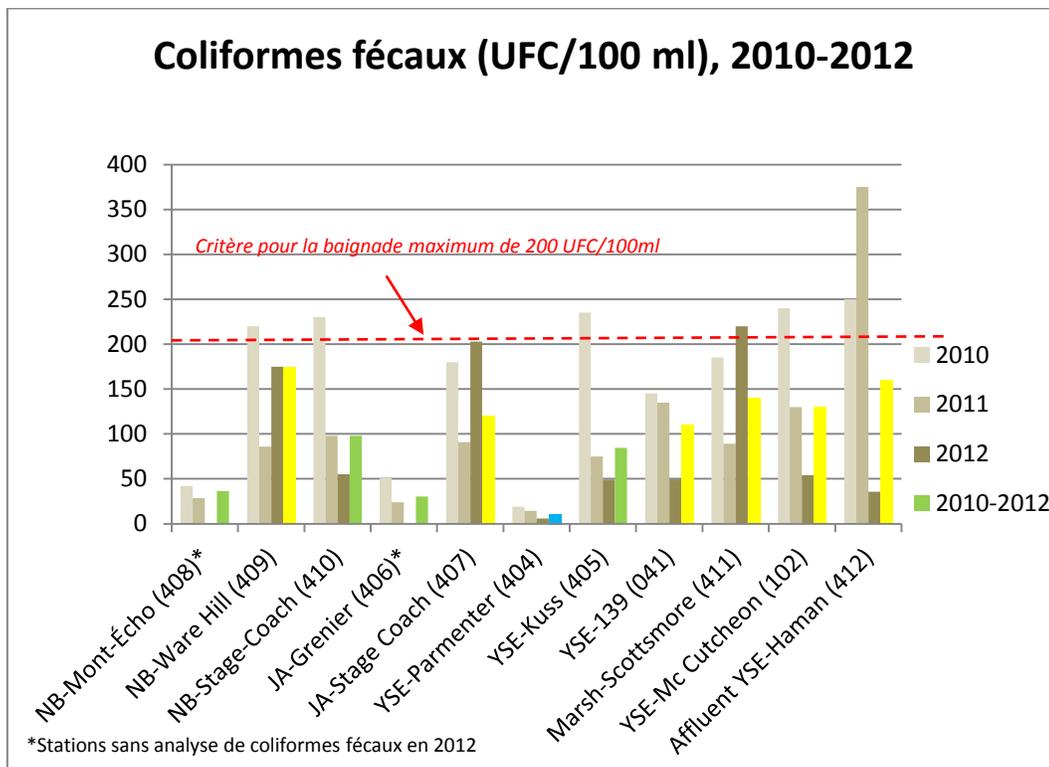
Graphique 3 Médiannes de mai à octobre pour les coliformes fécaux aux stations échantillonnées

De manière générale, **les cotes pour les coliformes fécaux sont douteuses (C)** (voir Graphique 3 et Figure 5). La station la plus dégradée est la station de l'affluent NB-Ware Hill (409). Malgré cette cote douteuse qui est une médiane calculée de mai à octobre, il est important de noter que les résultats de juillet et d'août pour les stations situées : à l'aval du North Branch (409 et 410), à l'aval du Jackson (407), à l'aval de la Yamaska Sud-Est(041) ainsi que celles du ruisseau Marsh (411) et de l'affluent de la Yamaska Sud-Est (412) dépassent généralement les 200 UFC/100 ml et ne sont donc pas recommandés pour la baignade. Les jours suivant de fortes pluies seraient aussi à éviter de manière générale. Effectivement, une hausse des valeurs de coliformes fécaux est remarquée durant cette période. Ceci pourrait s'expliquer soit par les pratiques agricoles en amont (ex. sortie des animaux aux pâturages) de ces stations ou par une pression accrue sur les installations septiques individuelles due à la population saisonnière. Étant un secteur de villégiature, la population du bassin versant du lac Davignon se compose d'une bonne proportion de population saisonnière (voir Tableau 10).

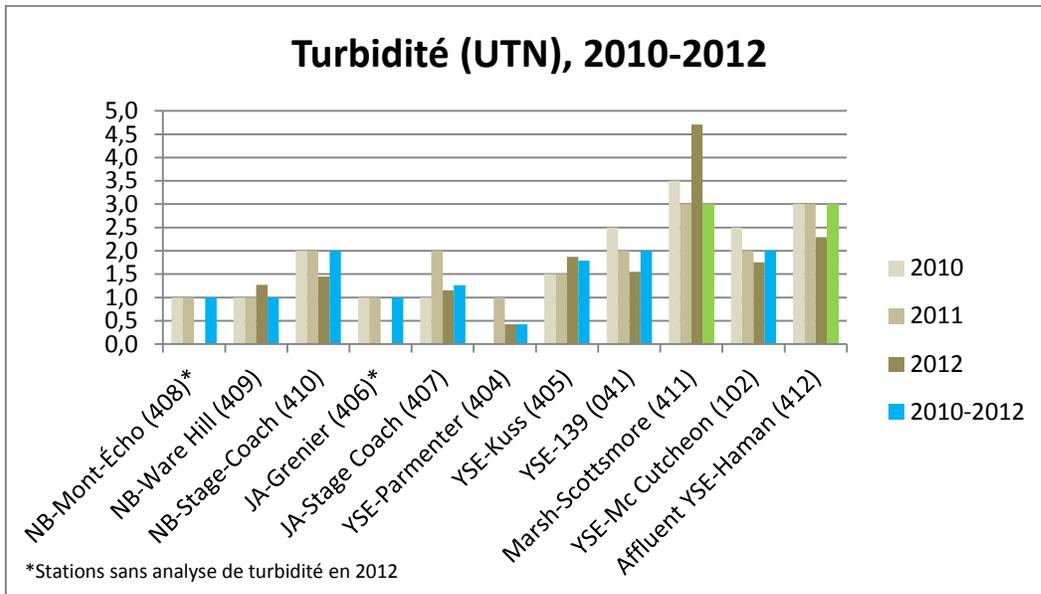
Graphique 4 Médiannes de mai à octobre pour la turbidité aux stations échantillonnées

Pour l'ensemble des stations, les cotes de turbidité se situent entre bonne «A» et satisfaisante «B», les stations les plus dégradées au niveau de ce paramètre étant la station Marsh-Scottsmore(411) et Affluent YSE-Haman (412) (voir Graphique 4 et Figure 6). En regardant en détail les données, on s'aperçoit que les pointes des données de turbidité sont associées aux événements de pluie et crue.

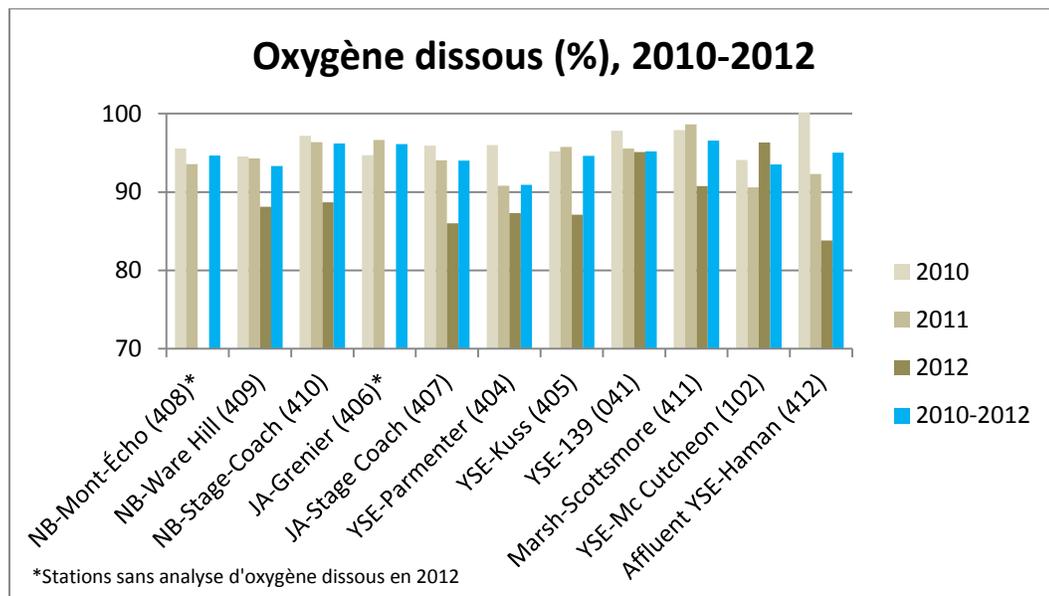
Graphique 5 Médianes de mai à octobre pour l'oxygène dissous aux stations échantillonnées

Pour l'ensemble des stations, les cotes liées à l'oxygène dissous sont de « A » (voir Graphique 5 et Figure 7).

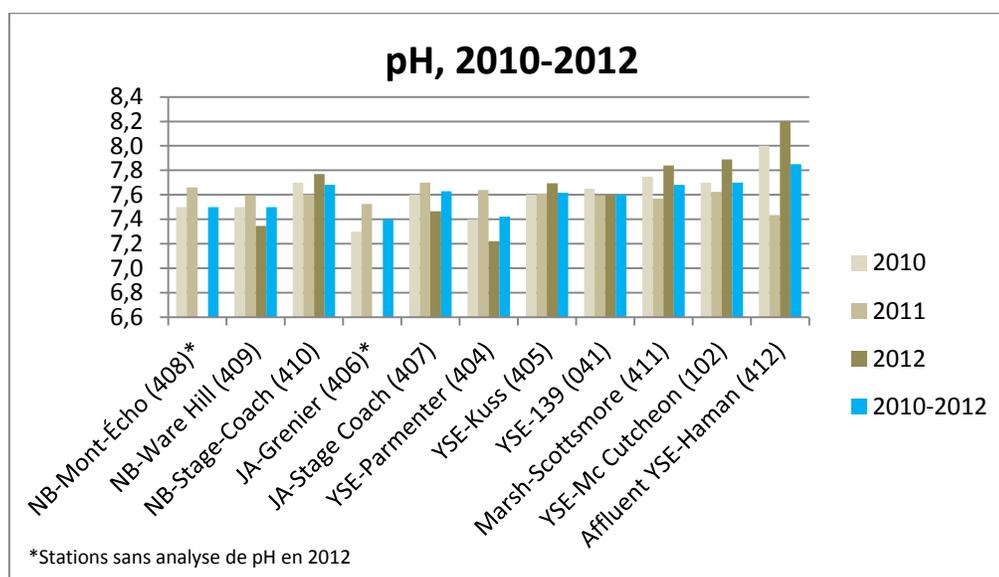
Pour ce qui est des stations échantillonnées, les cotes liées au pH sont toutes de « A ». Bien qu'une faible augmentation du pH soit observée de l'amont vers l'aval, l'impact lié à ce paramètre reste négligeable pour les organismes aquatiques (voir Graphique 6 et Figure 8).

Médianes de mai à octobre pour le pH aux stations échantillonnées

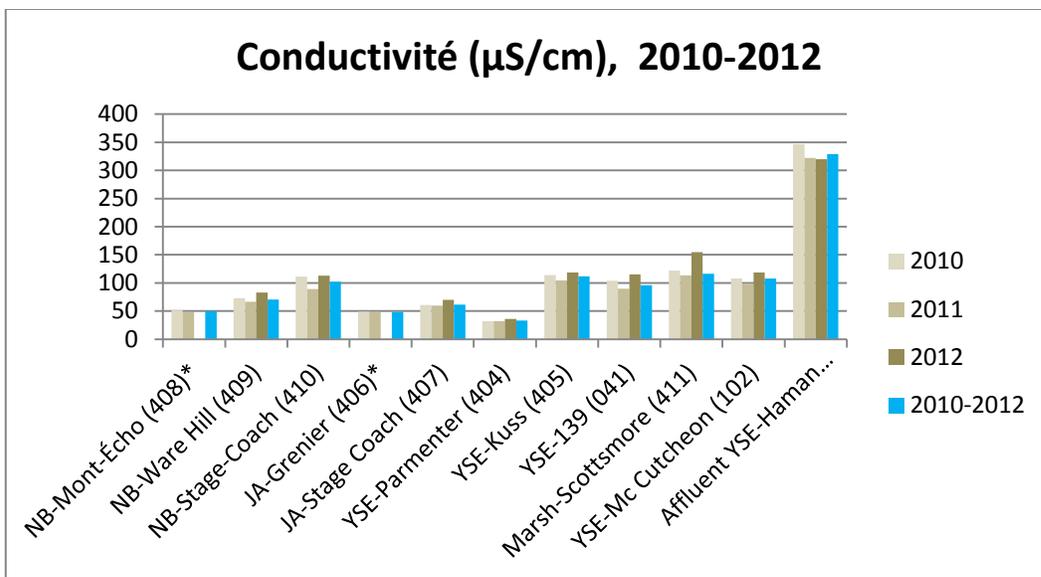
Graphique 7 Médiannes de mai à octobre pour la conductivité aux stations échantillonnées

Ce paramètre représente la capacité d'une eau à conduire l'électricité. La conductivité des eaux dépend de leur concentration ionique et de leur température. Elle donne une bonne indication des changements de la composition des eaux, et spécialement de leur concentration en minéraux. La conductivité augmente avec la teneur en solides dissous. Cette mesure permet d'évaluer rapidement le degré de minéralisation d'une eau, c'est-à-dire la quantité de substances dissoutes ionisées présentes (Hébert, et al., 2000). Il n'existe pas de cote attribuable aux niveaux de la conductivité, cependant la plage de variation habituelle se situe de 20 à 339 $\mu\text{S}/\text{cm}$ (Hébert, et al., 2000). **Pour l'ensemble des stations, les niveaux de conductivité sont relativement bas**, à l'exception de la station Affluent YSE-Haman (03030412). Ceci pourrait être dû à la présence de la carrière située à l'amont de ce petit bassin versant, ainsi qu'à la problématique avec l'installation septique du camping.

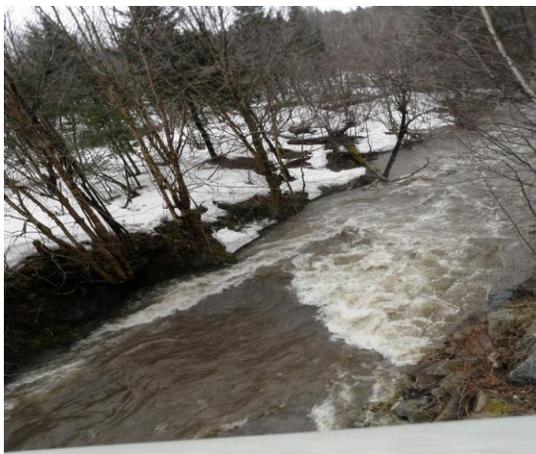
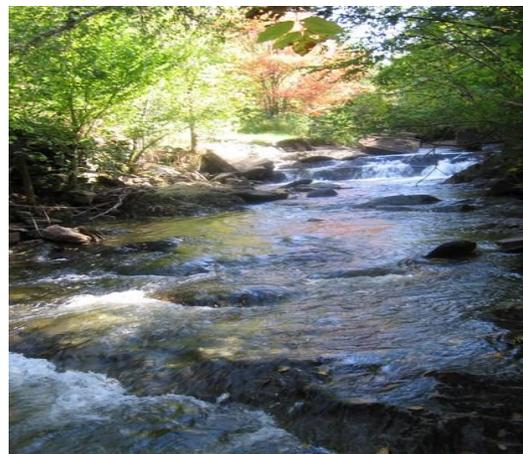
Cette station est située dans la municipalité de Lac Brome, sur le ruisseau North Branch (NB) au croisement avec le chemin du Mont-Écho. Elle représente le site d'échantillonnage le plus à l'amont du ruisseau North Branch. Le territoire de cette station est presque entièrement forestier et chevauche à son amont, l'aire de conservation des monts Sutton. On y retrouve presque une vingtaine de petits plans d'eau, ainsi que cinq (5) barrages, dont un (1) juste en amont du site d'échantillonnage qui a cédé entre la tournée du 4 juillet et celle du 25 juillet 2012 (voir Figure 10). **Globalement, la station présente une bonne qualité d'eau.** Cependant, lors d'événements de pluies estivales, on atteint des niveaux de phosphore total et de coliformes fécaux élevés allant en 2010 jusqu'à 44 µg/l et 3000 UFC/100 ml respectivement. En 2011, le prélèvement de coliformes fécaux le plus élevé a atteint 240 UFC/100 ml avec 92 % des résultats sous les 70 UFC/100 ml.

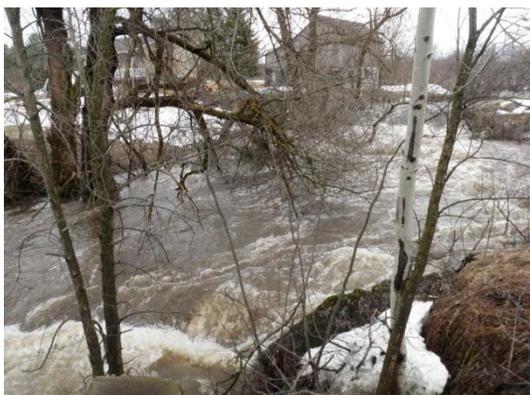
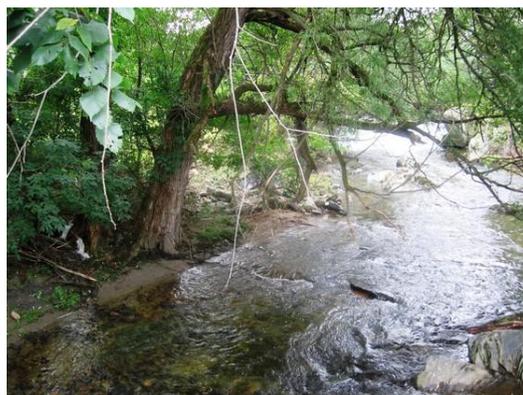
Cette station est située dans la municipalité de Brome, sur le ruisseau North Branch au croisement avec le chemin Ware Hill. Elle est donc en aval de la station NB-Mont-Écho (0303408). Son bassin versant est majoritairement forestier. Cependant, quelques superficies agricoles sont présentes en plus de la zone urbaine de la municipalité de Brome. On note également un important milieu humide composé de marais et de marécages, ainsi que quelques petits plans d'eau dont cinq (5) avec des barrages de retenue (voir Figure 10). **Globalement, la station présente une bonne qualité d'eau à l'exception du paramètre des coliformes fécaux qui obtient la cote C d'une qualité douteuse.** Lors d'événements importants de pluies estivales, ainsi que lors des crues printanières et automnales, on atteint des niveaux élevés de phosphore total, matières en suspension et turbidité. Cependant, 84 % des résultats sont sous le critère de protection de 20 µg/l de phosphore total.

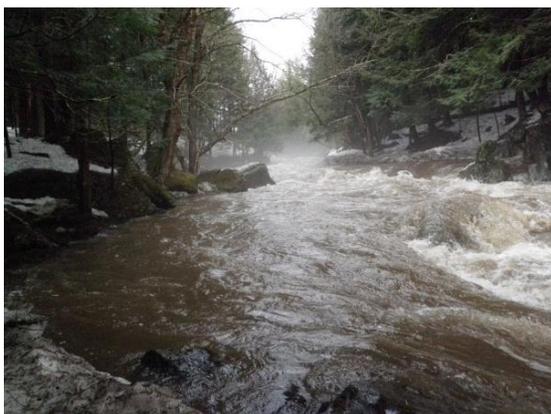
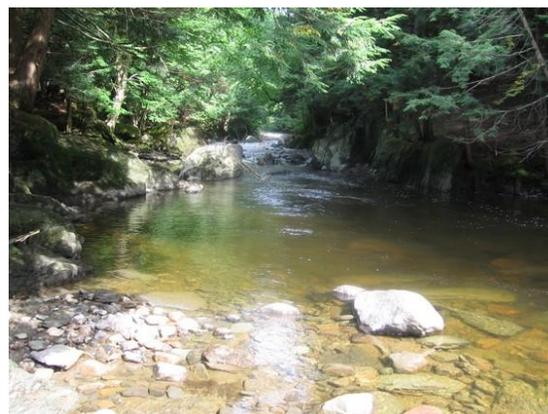
Cette station est située dans la municipalité de Lac-Brome, sur le ruisseau North Branch au croisement avec le chemin Stage Coach. Elle est donc en aval de la station NB-Ware Hill (0303409). Son bassin versant est encore majoritairement un secteur forestier, mais avec une part agricole plus importante. On retrouve aussi une (1) carrière et deux (2) sablières créant deux (2) petits plans d'eau dont un avec un (1) barrage, ainsi que deux (2) secteurs de milieux humides importants (voir Figure 10). Finalement, il s'agit de la zone où la plus grande densité de marques d'érosion a été relevée dans le bassin versant du lac Davignon selon l'étude de Géomont basée sur les orthophotos 2006 (Géomont, 2008). **Globalement, la station présente une bonne qualité d'eau à l'exception du paramètre des coliformes fécaux** qui obtient la cote satisfaisante B. Lors d'événements importants de pluies estivales, ainsi que lors des crues printanières et automnales, on atteint des niveaux élevés de phosphore total, matières en suspension et turbidité, 68 % des résultats sont sous le critère de protection de 20 µg/l de phosphore total. À noter, quoiqu'ayant une valeur médiane de 98 UFC/100 ml, les coliformes fécaux dépassent ou s'approchent des 200 UFC/100 ml aux échantillonnages de juillet à août, proscrivant les activités de baignade à cette période. De plus, un échantillonnage de diatomées a été effectué un peu en amont de cette station, sur le principal tributaire du North Branch, au croisement avec le chemin Knowlton, obtenant un résultat de 35/100 et une cote de D (Campeau, 2012). Ce petit tributaire présente donc une problématique d'eutrophisation qui mérite d'être explorée.

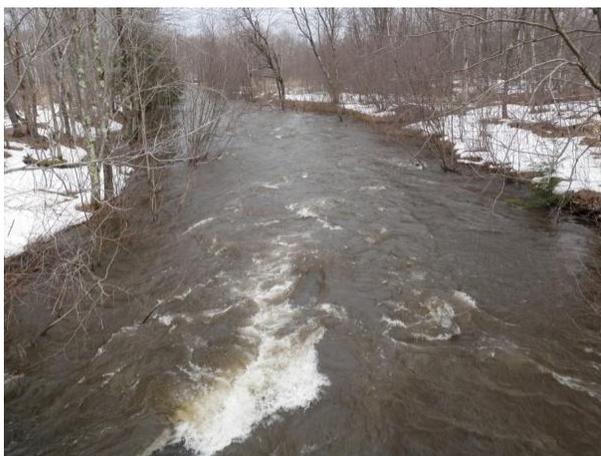
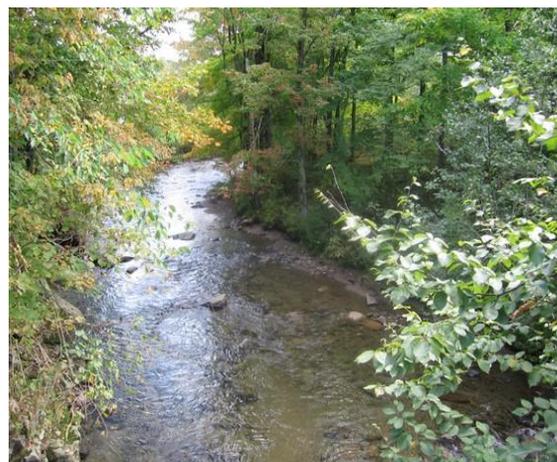
Cette station est située à la limite des municipalités de Sutton et Lac-Brome sur le ruisseau Jackson (JA) au croisement de la route Grenier. Elle représente le site d'échantillonnage le plus à l'amont du ruisseau Jackson. Le bassin versant de cette station est presque entièrement forestier et chevauche à son amont, l'aire de conservation des monts Sutton. On y retrouve quelques petits plans d'eau, ainsi que trois (3) barrages (voir Figure 11). **La station présente une bonne qualité d'eau pour tous les paramètres relevés.**

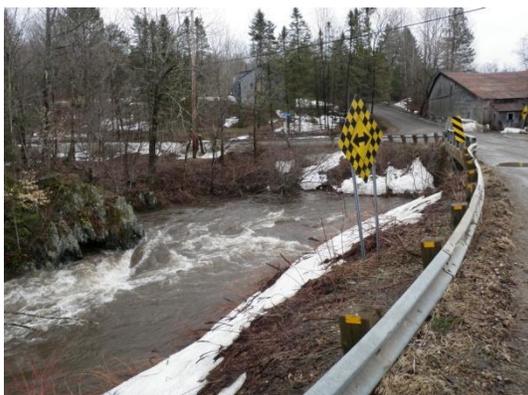
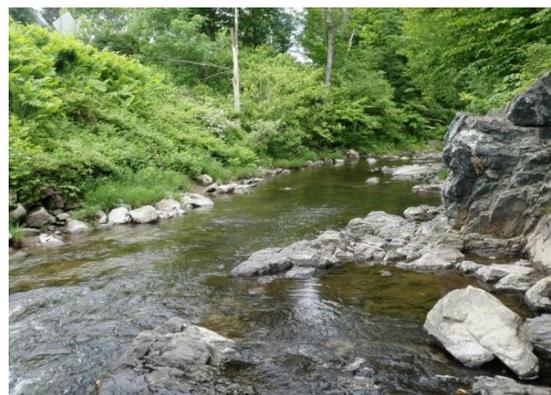
Cette station est située dans la municipalité de Lac Brome sur le ruisseau Jackson au croisement avec le chemin Stage-Coach. Elle est donc en aval de la station JA-Grenier (0303406). Son bassin versant est majoritairement forestier et l'on commence à voir quelques zones agricoles. On retrouve aussi plusieurs milieux humides incluant des marécages, des marais et des tourbières boisées ainsi qu'un barrage (voir Figure 11). **Globalement, la station présente une bonne qualité d'eau à l'exception du paramètre des coliformes fécaux** qui obtient la cote C de qualité douteuse. Lors d'événements importants de pluies estivales, ainsi que lors des crues printanières et automnales, on atteint des niveaux élevés de phosphore total, matières en suspension et turbidité. Cependant, 80 % des résultats sont sous le critère de protection de 20 µg/l de phosphore total. À noter, quoiqu'ayant une valeur médiane de 120 UFC/100 ml, les coliformes fécaux dépassent nettement les 200 UFC/100 ml aux échantillonnages de juillet, proscrivant les activités de baignade à cette période.

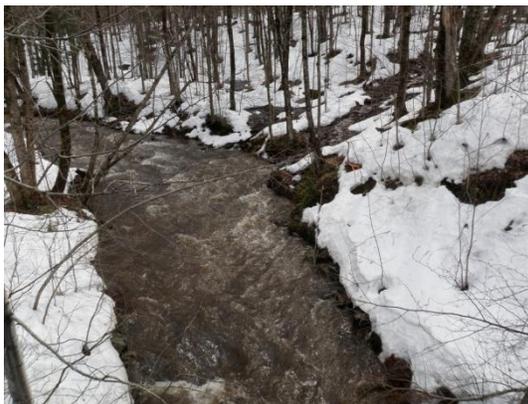
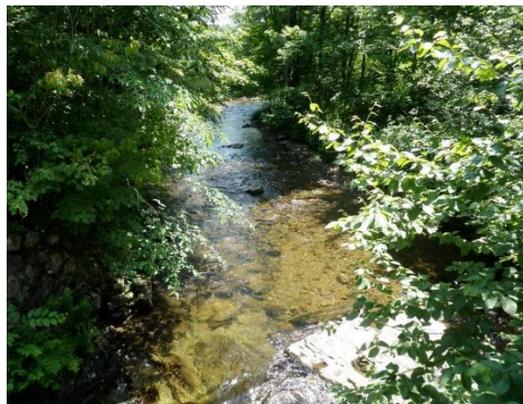
Cette station est située dans la municipalité de Sutton sur la rivière Yamaska Sud-Est (YSE) au croisement de la route Parmenter. Elle représente le site d'échantillonnage le plus à l'amont de la Yamaska Sud-Est. Le bassin versant de cette station est presque entièrement forestier et se retrouve quasi complètement dans l'aire de conservation des monts Sutton (voir Figure 12). Elle représente donc notre station témoin. **Globalement, la station présente une bonne qualité d'eau pour tous les paramètres relevés.**

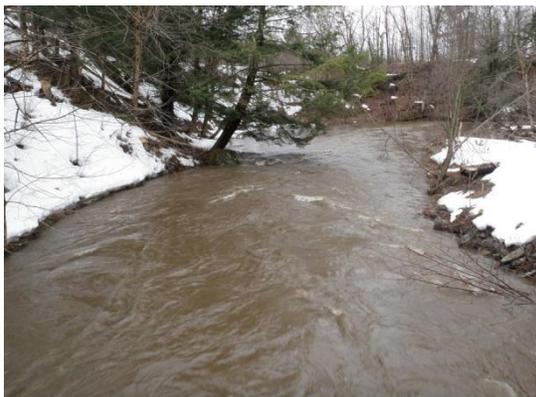
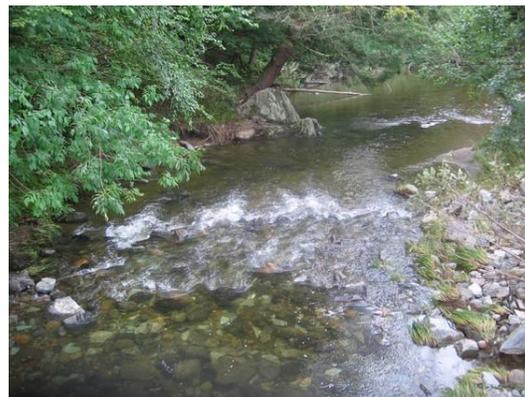
Cette station est située dans la municipalité de Lac-Brome, sur la rivière Yamaska Sud-Est au croisement avec le chemin Kuss. Elle est donc en aval de la station YSE- Parmenter (0303404). Son bassin versant est majoritairement forestier et l'on commence à voir quelques zones agricoles. On retrouve aussi plusieurs milieux humides incluant des marécages et des marais, ainsi qu'une dizaine de barrages. De plus, ce secteur contient une sablière, ainsi que la zone urbaine de Sutton Junction et les rejets de sa station d'épuration (voir Figure 12). **Globalement, la station présente une bonne qualité d'eau à l'exception du paramètre des coliformes fécaux qui obtient la cote B de qualité satisfaisante.**

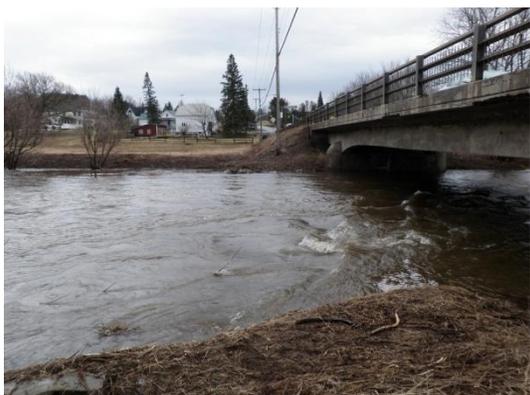
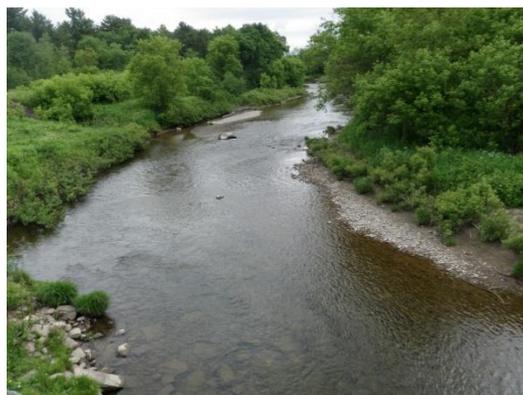
Cette station est située dans la municipalité de Lac-Brome, sur la rivière Yamaska Sud-Est au croisement avec la route 139. Elle est donc en aval de toutes les stations décrites précédemment et représente la première station combinant les impacts du ruisseau North Branch, Jackson ainsi que de l'amont de la Yamaska Sud-Est. Son bassin versant représente un secteur agro-forestier avec la zone urbaine de Brome Ouest. On retrouve aussi quelques petits milieux humides incluant des marécages et des marais ainsi que trois(3) barrages (voir Figure 14). **Globalement, la station présente une bonne qualité d'eau à l'exception du paramètre des coliformes fécaux** qui obtient la cote C de qualité douteuse. Lors d'événements de pluies estivales importants, ainsi que lors des crues printanières et automnales, on peut atteindre des niveaux élevés de phosphore total (200 µg/l), de matières en suspension (220 mg/l), de turbidité (156 UTN) et de coliformes fécaux (>6000 UFC/100 ml). Cependant, 74% des résultats de phosphore total se situent sous les 20 µg/l. Pour l'IQBP₆, la qualité de l'eau est bonne avec comme principal facteur déclassant les nitrites-nitrates ainsi que les coliformes fécaux (voir Figure 13). Cette station faisant partie du Réseau-rivières du MDDEP, des données historiques sont disponibles. On peut donc observer l'évolution de l'IQBP₆ durant les dernières années. Sur une période de 10 ans, la cote de l'IQBP₆ est généralement bonne (voir Tableau 22), les principaux facteurs déclassant étant les nitrites-nitrates, ainsi que les coliformes fécaux.

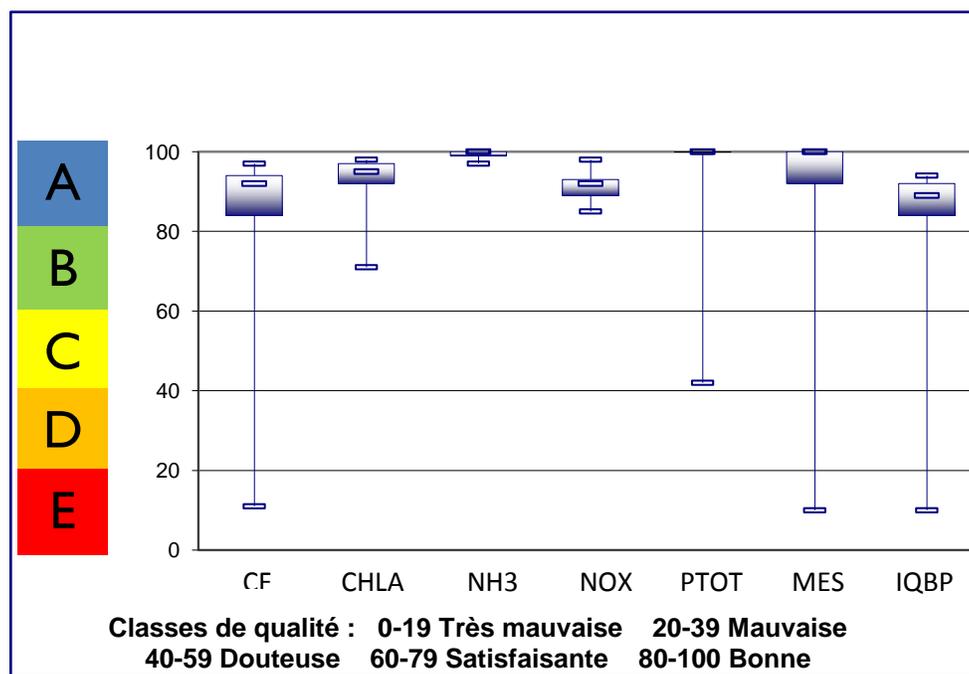
Figure 13 Résultats des paramètres de l'IQBP6 pour la station 03030041 2010-2012

PARAMÈTRE	CF	CHLA	NH3	NOX	PTOT	MES	IQBP
N	17	16	17	17	17	17	17
I_MOYEN	81	92	99	91	92	83	76
I_MIN	11	71	97	85	42	10	10
I_Q25	84	92	99	89	100	92	84
I_MÉDIAN	92	95	100	92	100	100	89
I_Q75	94	97	100	93	100	100	92
I_MAX	97	98	100	98	100	100	94

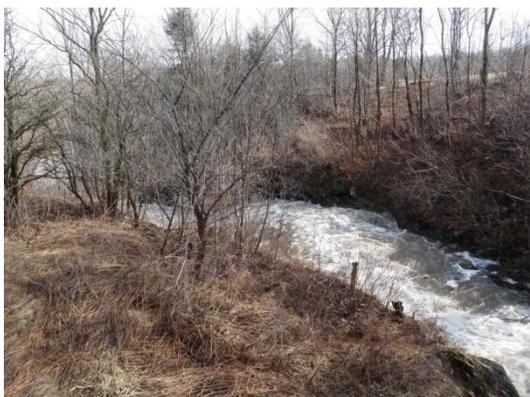
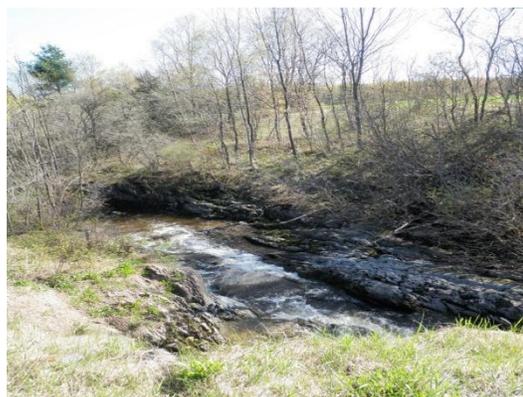
Cette station est située dans la municipalité de Dunham, sur le ruisseau Marsh au croisement de la rue Scottsmore. Le territoire affectant cette station est agro-forestier. On retrouve aussi plusieurs milieux humides incluant des marais, ainsi que des tourbières boisées (voir Figure 15). **Globalement, la station présente une qualité d'eau moyenne.** Effectivement, les paramètres pour l'IDEC et les coliformes fécaux obtiennent une cote C de qualité douteuse, alors que le phosphore total et la turbidité obtiennent une cote de B. La médiane de phosphore total se situe légèrement au-dessus du critère de protection de 20 µg/l avec 60 % des résultats supérieurs au critère. De plus, lors d'événements importants de pluies estivales, ainsi que lors des crues printanières et automnales, on peut atteindre des niveaux élevés de phosphore total (150 µg/l), de matières en suspension (210 mg/l), de turbidité (88 UNT) et de coliformes fécaux (>6000 UFC/100).

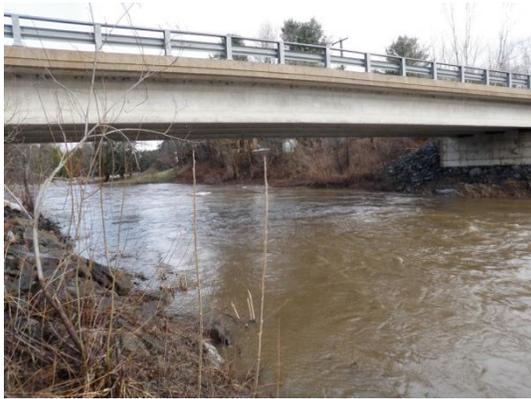
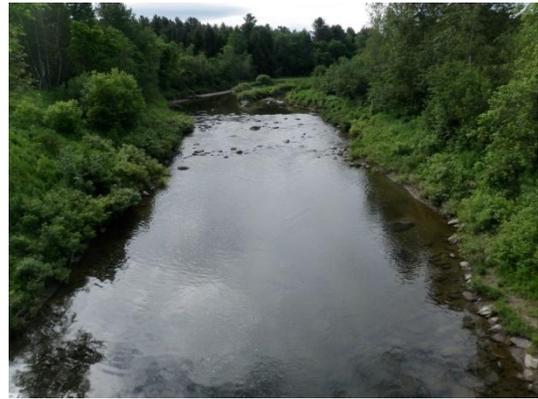
Cette station est située dans la municipalité de Dunham, sur la rivière Yamaska Sud-Est au croisement avec le chemin McCutcheon. Elle est donc en aval de toutes les stations décrites précédemment et représente ainsi le résultat de la combinaison des impacts de pratiquement tout le bassin versant du lac Davignon. Il s'agit de la station sur la Yamaska Sud-Est la plus près de l'embouchure de la rivière au lac Davignon. Le secteur de bassin versant ajouté par cette station est composé de secteurs agroforestiers et comprend deux (2) barrages, ainsi que les rejets de la station d'épuration du secteur ouest de Lac-Brome (voir Figure 15). **Globalement, la station d'échantillonnage présente une bonne qualité d'eau à l'exception du paramètre des coliformes fécaux** qui obtient la cote C de qualité douteuse et l'IDEC qui se situe à B. Cependant, lors d'événements de pluies estivales importantes ainsi que lors des crues printanières et automnales, on peut atteindre des niveaux élevés de phosphore total, de matières en suspension, de turbidité et de coliformes fécaux, 68% des résultats de phosphore total étaient sous le critère de protection de 20 µg/l.

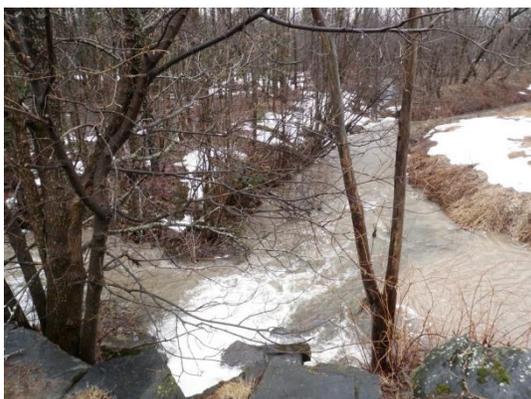
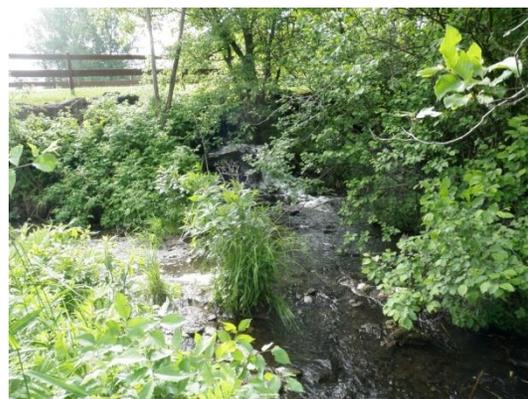
Cette station est située à la limite des municipalités de Lac-Brome et Cowansville, sur un ruisseau affluent de la Yamaska Sud-Est au croisement avec le chemin d'accès du camping Vallée Bleue. Le bassin versant de cette station est majoritairement forestier, mais il inclut tout de même une petite portion urbaine de Lac-Brome, ainsi qu'une carrière. On retrouve aussi quelques milieux humides à l'amont incluant un marais ainsi qu'un marécage (voir Figure 157). **Globalement, la station présente une bonne qualité d'eau à l'exception du paramètre des coliformes fécaux** de qualité douteuse avec la cote C et la turbidité de cote B. La conductivité de ce cours d'eau est aussi généralement plus élevée que celle des autres cours d'eau du bassin versant. Ceci pourrait être dû à la présence d'une carrière à l'amont du bassin, ainsi qu'à la problématique avec l'installation septique du camping. À noter que les propriétaires du camping ont maintenant une usine de traitement des eaux usées du camping en fonction depuis mai 2012. Ceci peut expliquer les valeurs nettement plus basses de coliformes fécaux observés en 2012 à cette station.

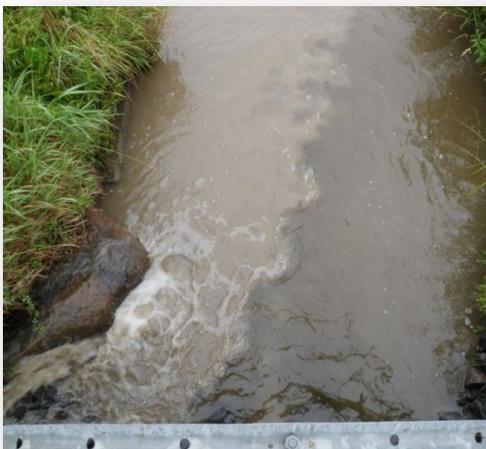
Figure 17 Panache de l'apport d'un fossé de chemin

Lors des visites terrain, il a été constaté que les eaux de ruissellement empruntant des routes et des chantiers étaient souvent une source directe de matières en suspension dans les cours d'eau. À titre d'exemple, la Figure 17 présente le panache de sédiments apporté par l'arrivée d'un fossé de chemin dans un cours d'eau, la Figure 18 présente l'érosion du chemin Kuss, tandis que la Figure 16 présente l'érosion due à un chantier dans le secteur de Dunham.

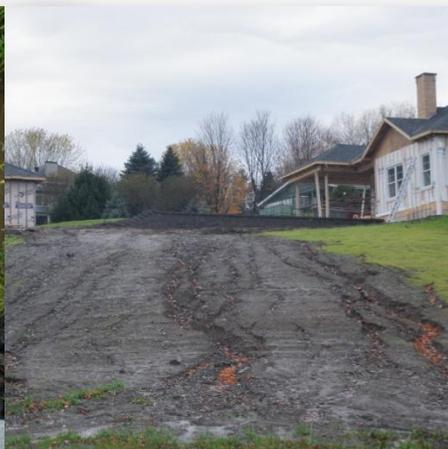
Figure 18 Érosion d'un chantier

Considérant que les surfaces de terre mises à nue peuvent être une source de matières en suspension dans les cours d'eau, il serait pertinent d'implanter des mesures de contrôle de l'érosion en chantier de construction, ainsi que dans les travaux de voirie afin de limiter l'apport en sédiments. Les routes non pavées pourraient être une source de sédiments aux cours d'eau via leurs fossés. D'ailleurs, la MRC de Brome-Missisquoi a offert, aux différentes municipalités du bassin versant, l'opportunité de former leurs employés à ce sujet et produit un guide terrain d'une bonne gestion environnementale des fossés. De plus, une bonne gestion des eaux de pluie serait favorable afin de contrer l'apport de sédiments observés lors des grandes variations de débit. Cette problématique est d'autant plus observée dans les zones à fortes pentes.

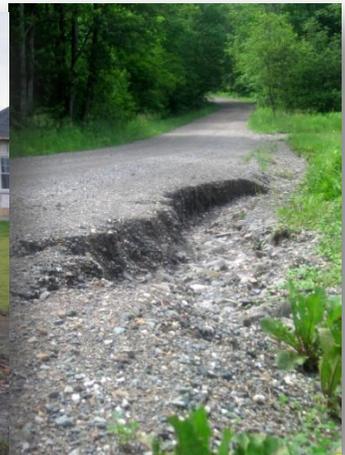
Figure 16 Érosion d'une route

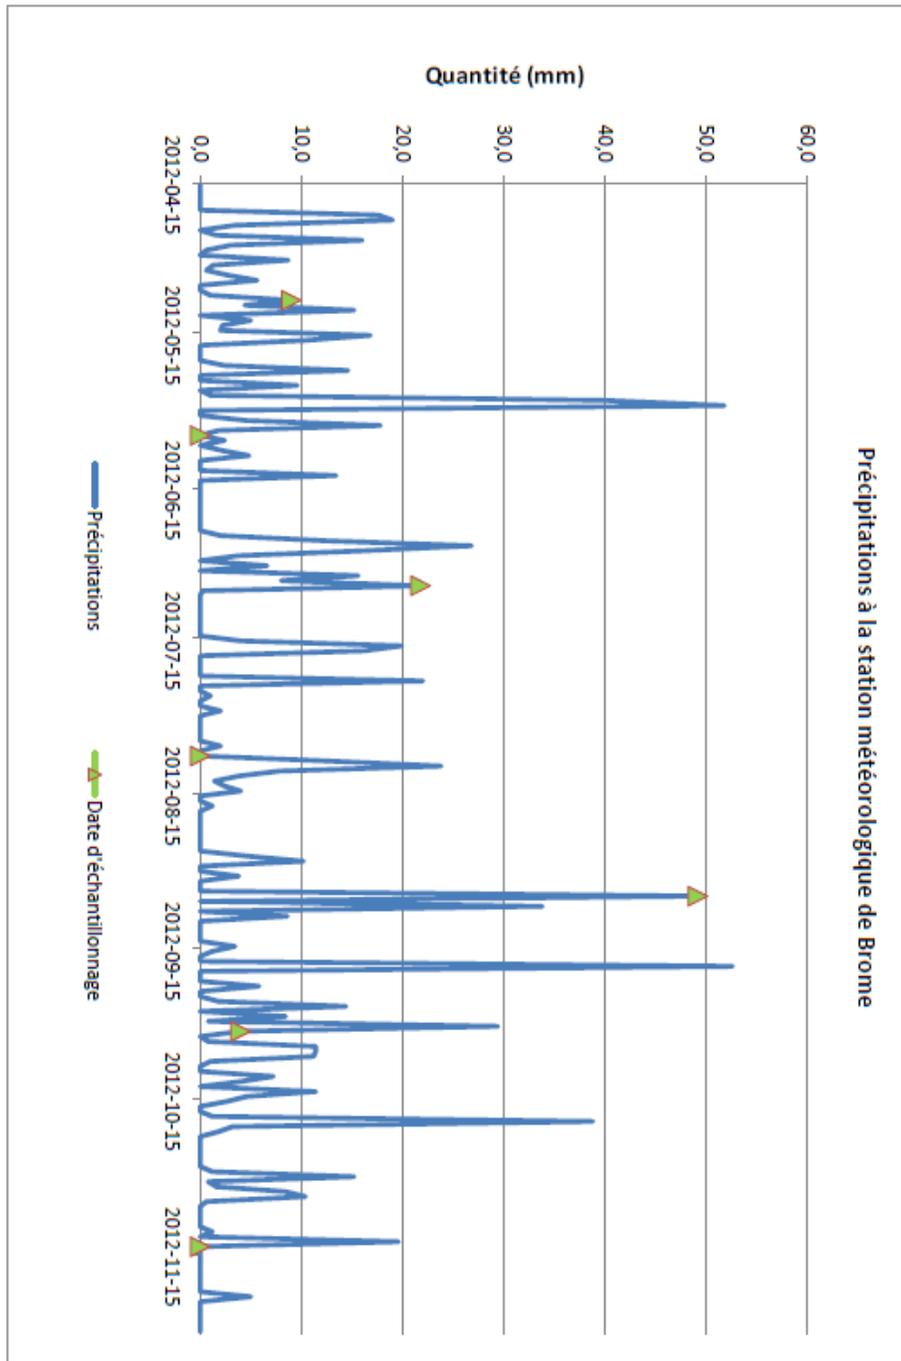
Figure 2 : Précipitations à la station météorologique Brome

jour d'échantillonnage (j)	48 hrs précédent l'échantillonnage					type d'échantillonnage
	jour même	24 hrs précédent				
	précipitations (mm) biquotidienne 8h00 jour j à 18h00 jour j	précipitations (mm) biquotidienne 18h00 jour j-1 à 8h00 am jour j	précipitations (mm) biquotidienne 8h00 jour j-1 à 18h jour j-1	précipitations (mm) biquotidienne 18h jour j-2 à 8h00 jour j-1	précipitations (mm) biquotidienne 8h00 jour j-2 à 18h jour j-2	
2010-03-15	0	2	6,4	3	0	humide
2010-03-30	0	1,4	9	14,8	0	pluie
2010-04-13	0	0	0	0	1,2	sec
2010-05-04	0	0	11,8	0	0	pluie
2010-06-14	8,2	1	0	0	0	mi-humide
2010-07-13	0	0	0	0	0	sec
2010-08-03	8,4	29,2	1	0	0	pluie
2010-09-14	2	0	8,4	4,4	0	humide
2010-09-28	5	12	5	0	0	pluie
2010-10-19	0	0	0	0	0	sec
2010-11-09	0	11,6	12,8	0	0	pluie
2011-04-11	0	20,8	0	0	0	pluie
2011-05-10	0	0	0	0	0	sec
2011-05-30	0	0	7,4	9,2	2,2	humide
2011-06-14	0	0	1	2,2	2	mi humide
2011-07-04	0	23,8	0	1	0	pluie
2011-07-25	0	0	0	0	0	sec

ordre de temps de pluie à sec	pluie	≥ 10 mm de pluie dans les 24hrs précédent l'échantillonnage
	humide	< 10 mm et ≥ 4 mm de pluie dans les 24hr précédent ou ≥ 10 mm de pluie dans les 48hrs précédent l'échantillonnage
	mi humide	< 4 mm de pluie dans les 24hrs et > 2 mm et < 10 mm dans les 48hr précédent l'échantillonnage
	sec	≤ 2 mm de pluie dans les 48 hrs précédent l'échantillonnage
